检测（鉴定）报告

报告编号：JZJG25JA000257

工程名称： 宣城市车库楼

检测内容： 结构安全性鉴定

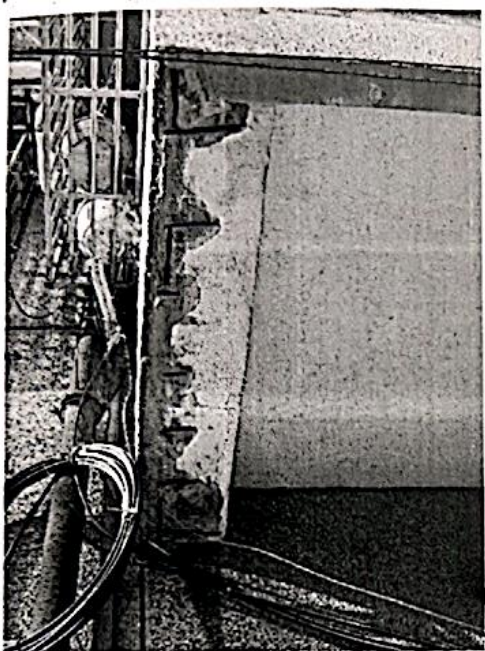
本工程主要构件未见明显开裂损伤现象,按照裂缝或其他损伤检查项评定安全性等级可评为 a_0 级;检测期间发现多处预制板在拼缝位置开裂,部分悬挑板构件存在混凝土破损、钢筋锈蚀等损伤,多处 120mm 厚自承重墙体砂浆粉化、砖墙风化。

因此,按照裂缝或其他损伤检查项评定,部分一般结构构件的安全性等级评为 c_0 级,各代表层 c_0 级一般构件数量不多于 20%,一般构件集最低等级比主要构件集最低等级低一级。

照片 2: 悬挑构件混凝土破损、钢筋锈蚀 1

建议委托有资质的单位, 对报告中提出的问题及时有效处理。

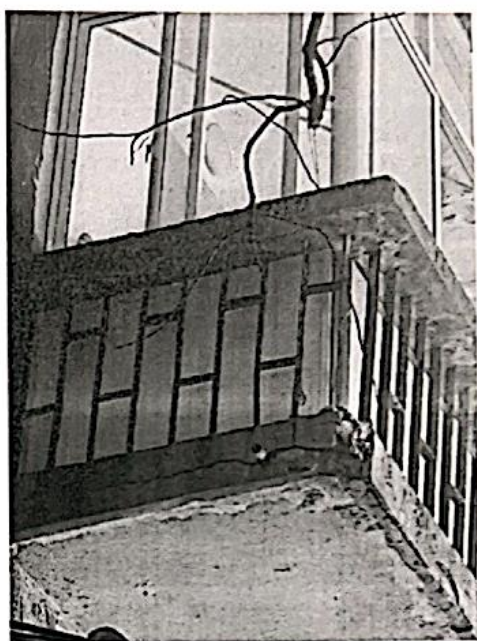
照片 3: 悬挑构件混凝土破损、钢筋锈蚀 2

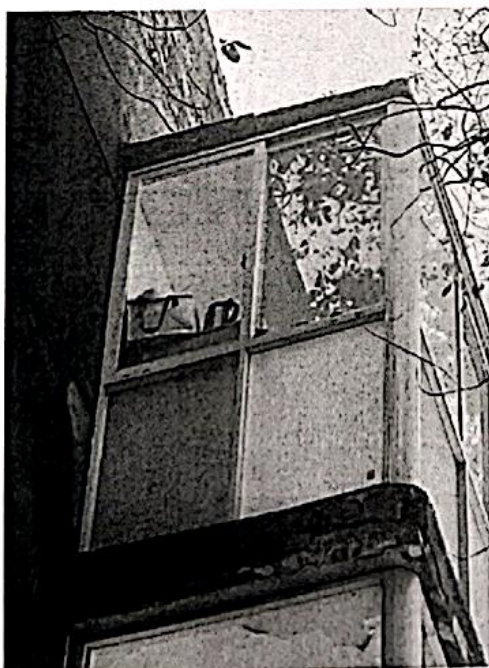
照片 4: 悬挑构件混凝土破损、钢筋锈蚀 3

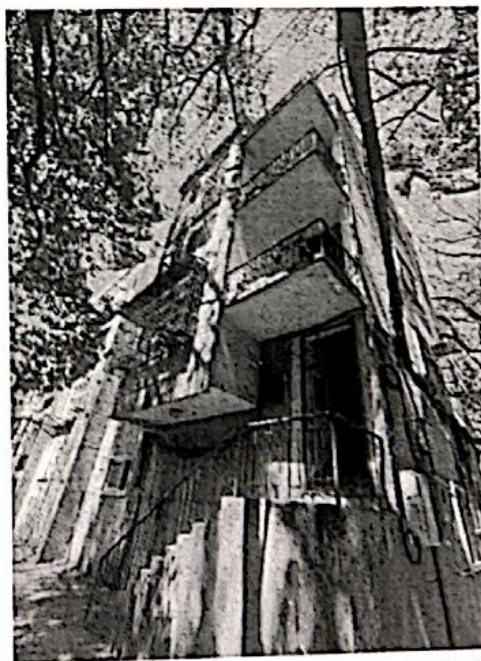
照片 5: 悬挑构件混凝土破损、钢筋锈蚀 4

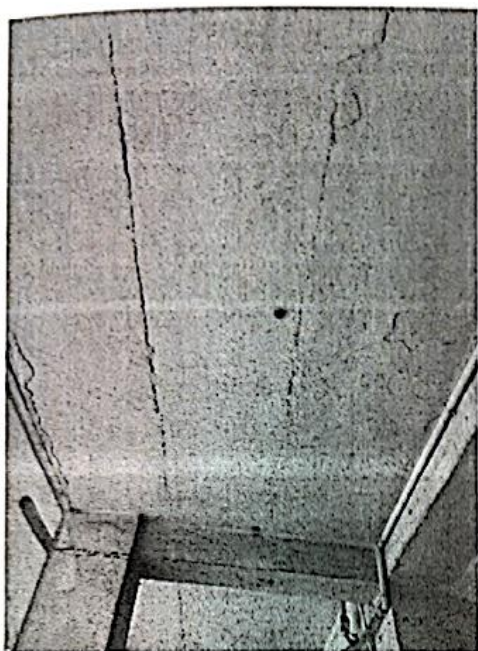
照片 6: 预制板拼缝开裂 1

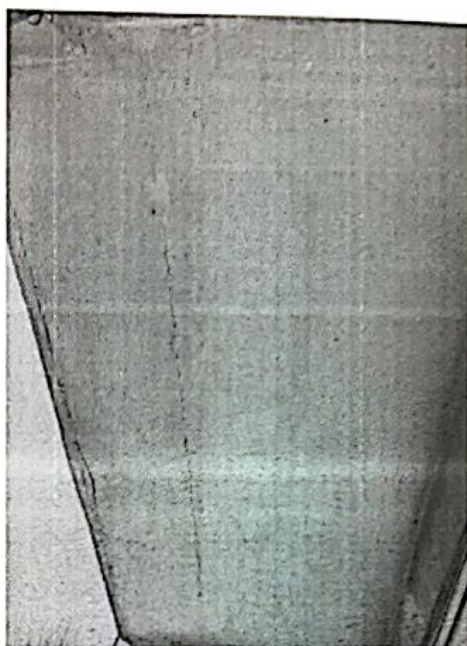
照片 7: 预制板拼缝开裂 2

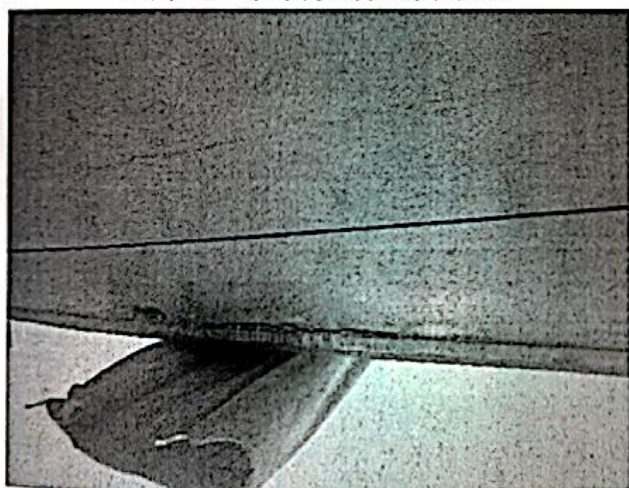
照片 8: 预制板拼缝开裂 3

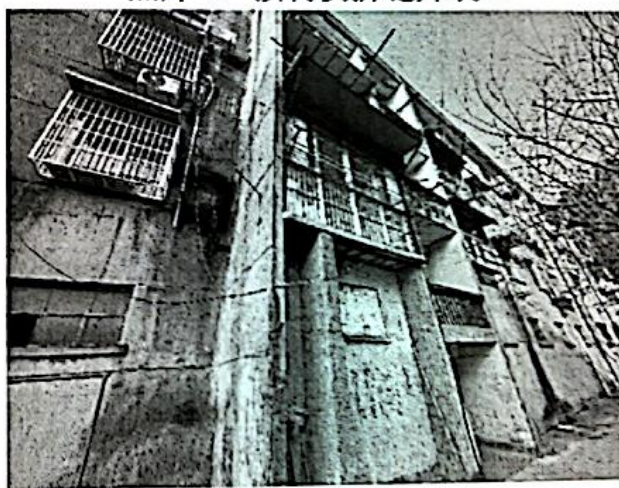
上部结构布置基本合理,形成完整的体系,基本符合建造时设计规范规定,但房屋未设置圈梁,构造柱设置不齐全,不能起闭合系统作用,部分墙体采用托梁转换,外立面设置 120 厚悬臂自承重装饰墙体,房屋整体牢固性不满足安全使用要求。因此,结构整体牢固性可评定为 C_0 级。

照片 9: 悬臂墙粉化、风化 1

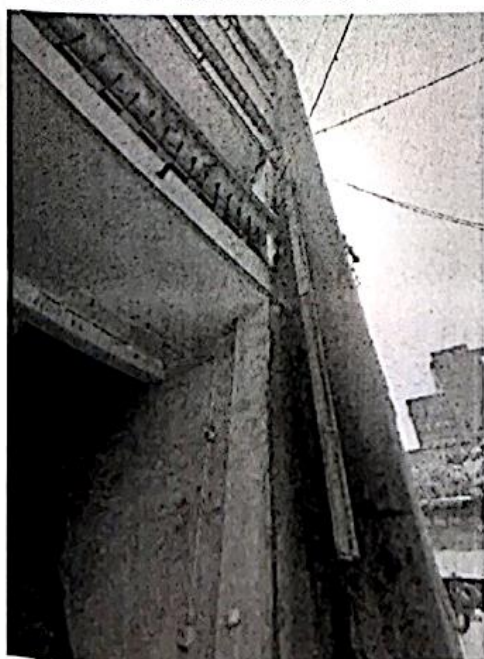
照片 10: 悬臂墙粉化、风化 2

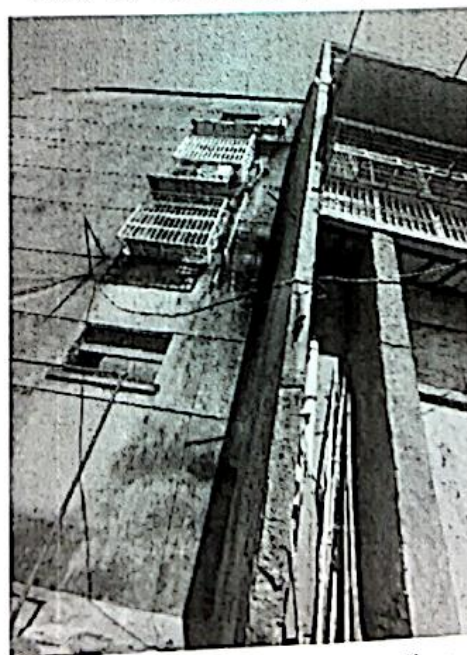
照片 11: 悬臂墙粉化、风化 3

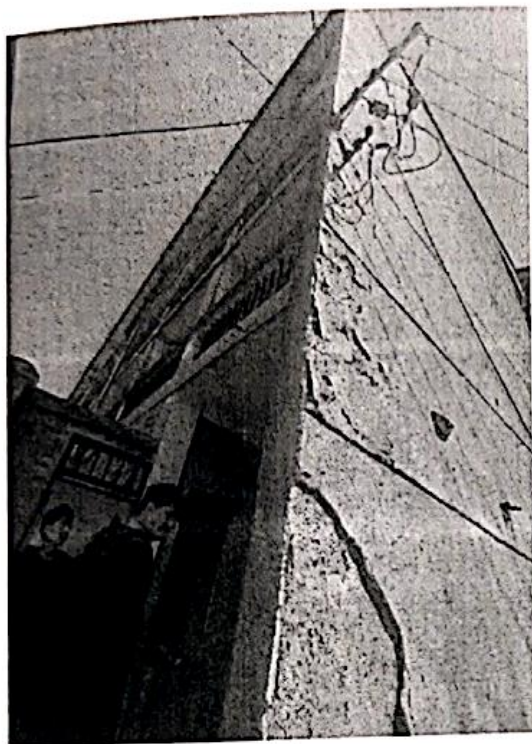
照片 12: 悬臂墙粉化、风化 4

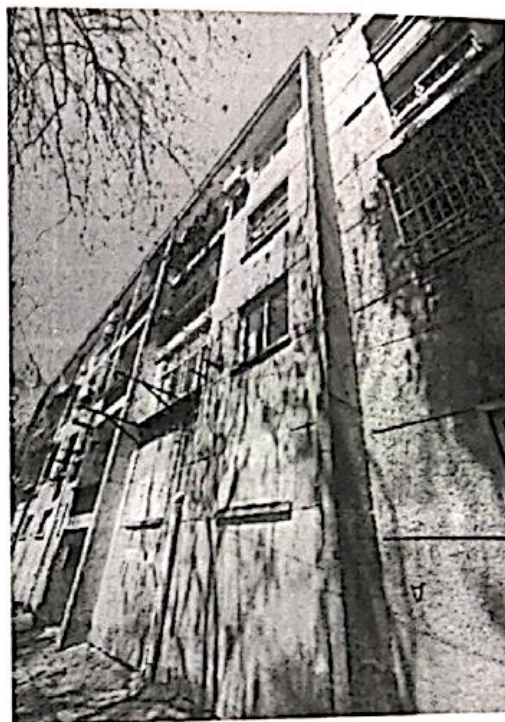
照片 13: 悬臂墙粉化、风化 5
