报告编号：JZJG25JA000255

工程名称：宣城市林业局宿舍楼

检测内容：结构安全性鉴定

宣城市林业局宿舍楼结构安全性鉴定报告

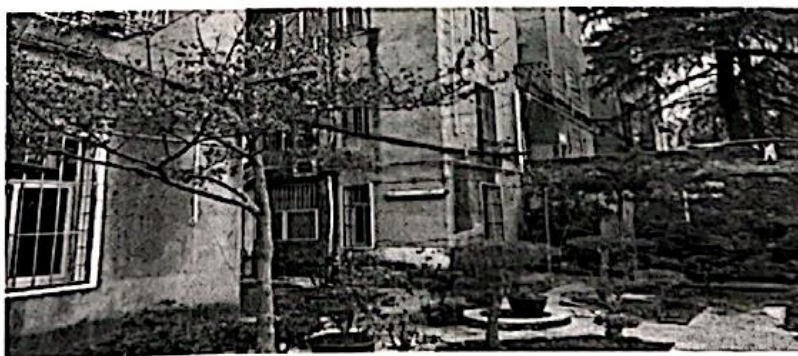
经现场调查, 建筑物周边场地较平缓, 无边坡、河流护坡等。地基在建筑 17 轴位置两侧存在约 3m 的高差, 东侧低西侧高, 由毛石墙体作为挡土墙。建筑各楼层及屋面标高相同, 但 17~25 轴基础位于高差东侧, 1~17 轴基础位于西侧, 东侧较西侧上部结构多出一层。

照片 2 建筑北侧高低差现状

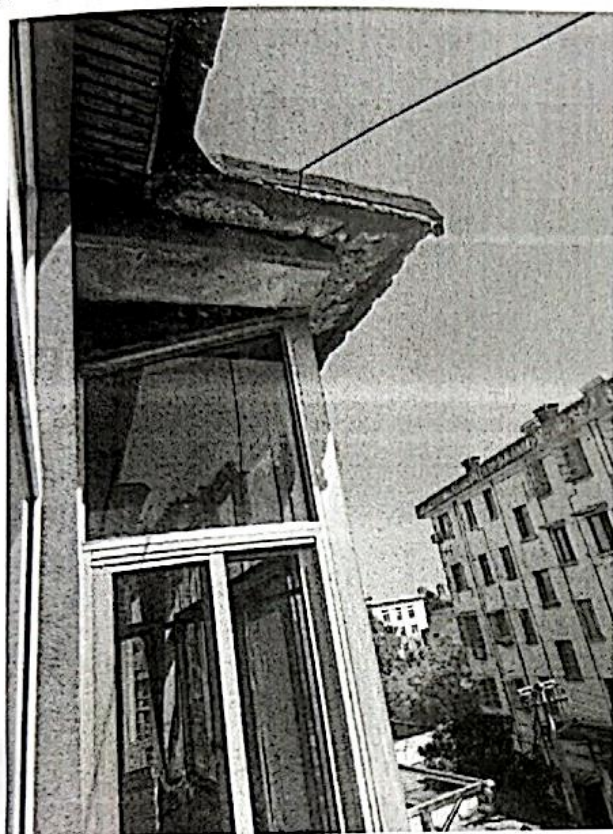
本工程主要构件未见明显开裂损伤现象, 检测期间发现木结构构件存在腐朽、破损, 悬挑构件存在钢筋外露、锈蚀等损伤。因此, 按照裂缝或其他损伤检查项评定结构构件的安全性等级均可评为 b_u 级。

照片 3: 悬挑构件钢筋外露、锈蚀 1

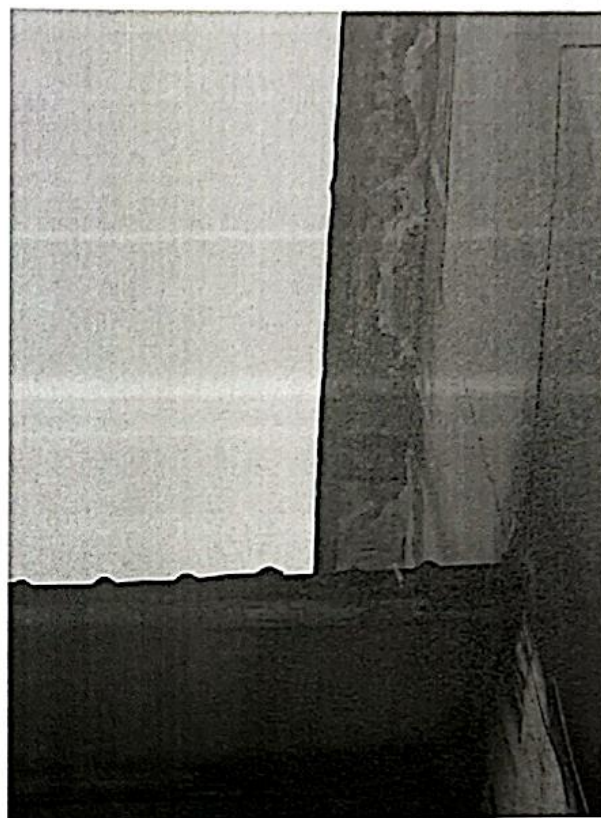
照片 4: 悬挑构件钢筋外露、锈蚀 2

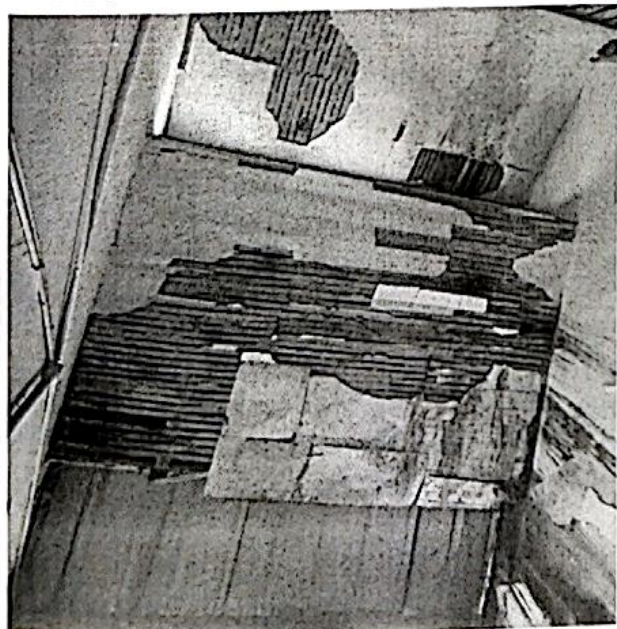
照片 5: 木结构腐朽, 破损现状

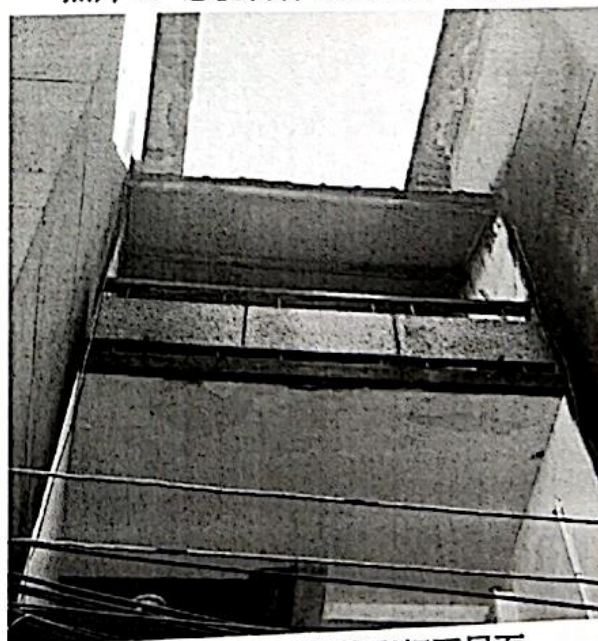
照片 6: 楼梯处搭接彩钢瓦屋面

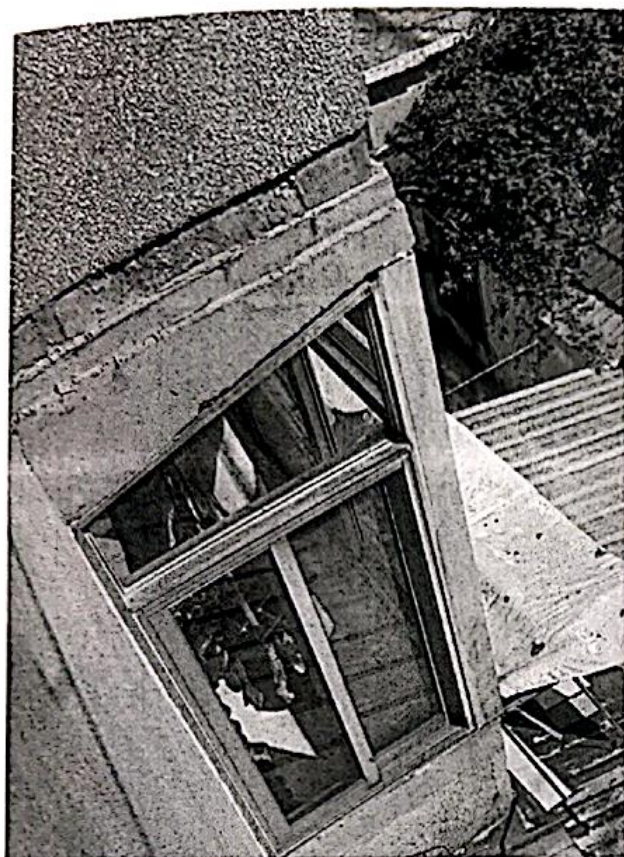
照片 7: 窗顶与结构脱开现状
